SOUHRN POZNATKŮ K VÝZNAMU A MOŽNOSTI PROSTUPU CYKLOSTEZKY CUKROVARSKÁ DRÁHA POD DÁLNIČNÍM MOSTEM D1-267

Tento materiál má za cíl podat souhrn poznatků, vyplývajících z řešení podobných projektů, stanovisek správce dané nemovitosti i z platných norem.

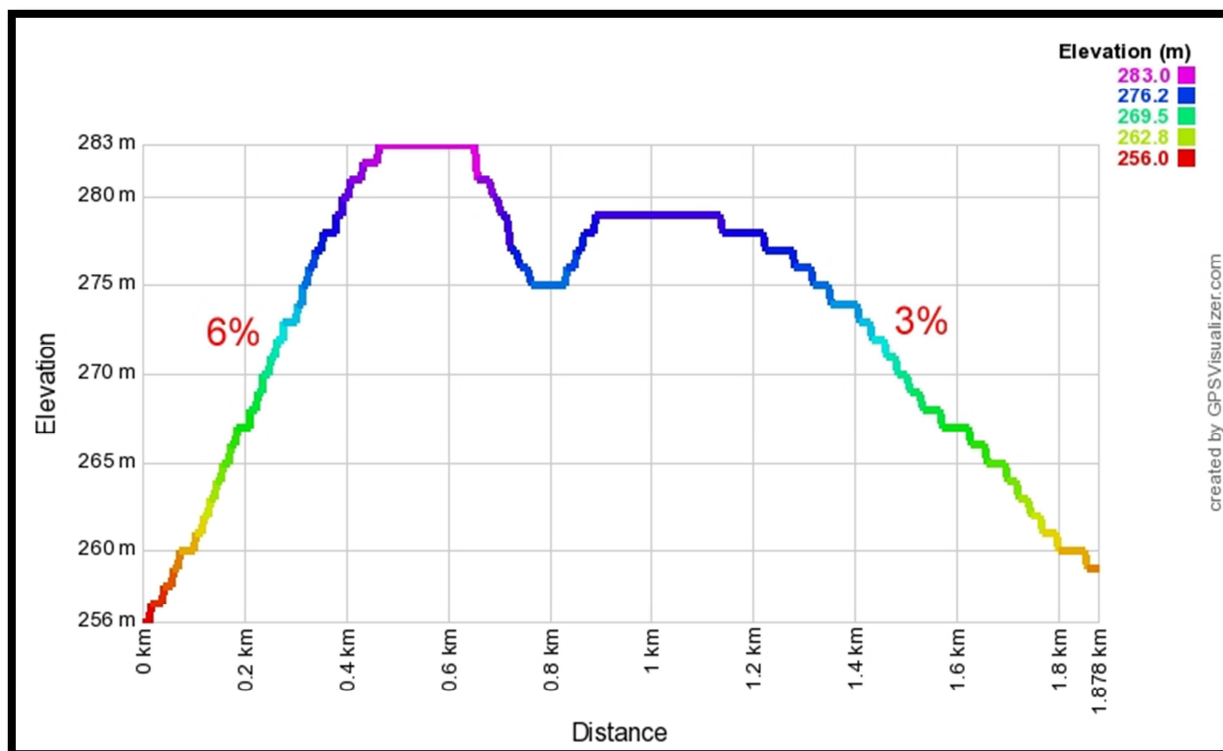
Zásadní první nevýhodou daného řešení je, že vkládá do trasy cyklostezky přídavné převýšení, které významně zhoršuje atraktivitu cyklostezky pro běžné uživatele, kterým je především určena. Profil trasy mezi napojením na most D1-268 u hráze Kačenec II po obslužné komunikaci k bodu napojení na budovanou cyklostezku u mostu D1-267 je na následujícím obrázku:

délka celého úseku:	1,9 km
min. n.m. výška:	256 m
max. n.m. výška:	283 m
délka úseku max. stoupání:	450 m
kde je	
- převýšení max.-min.:	27 m
- průměrný sklon:	6%

Na tomto úseku tak musí být překonán víc než desetinásobný výškový rozdíl, než je nezbytně nutné.

Z tabulky je zřejmé, že pro sklon 6%, který se na této variantě trasy vyskytuje, je doporučená největší délka tohoto stoupání 65 m, zatímco jeho skutečná délka je téměř sedminásobná.

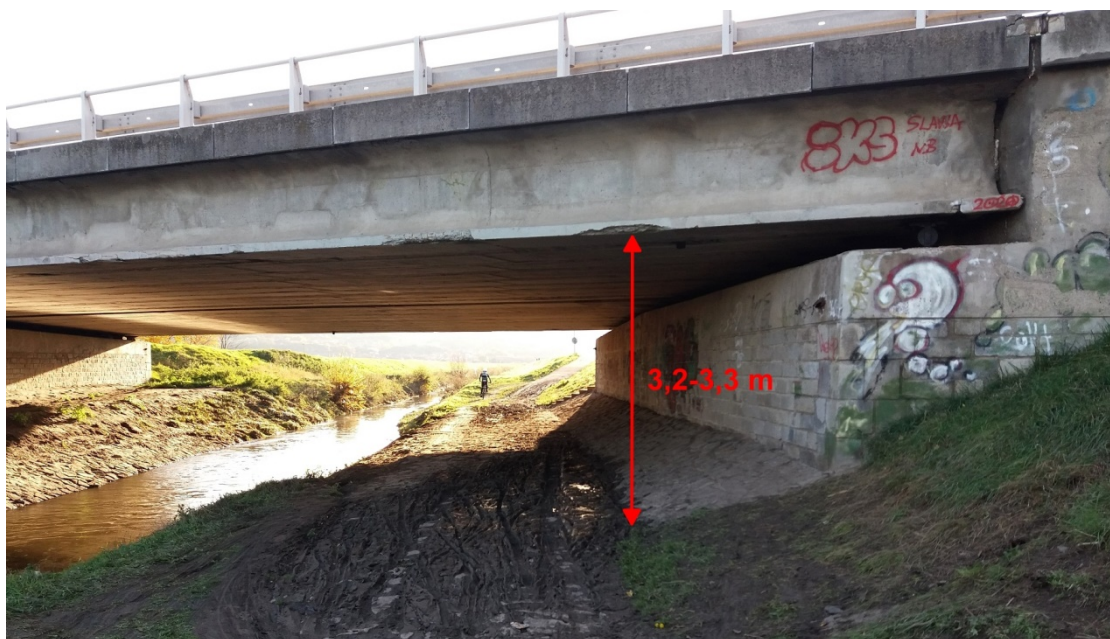
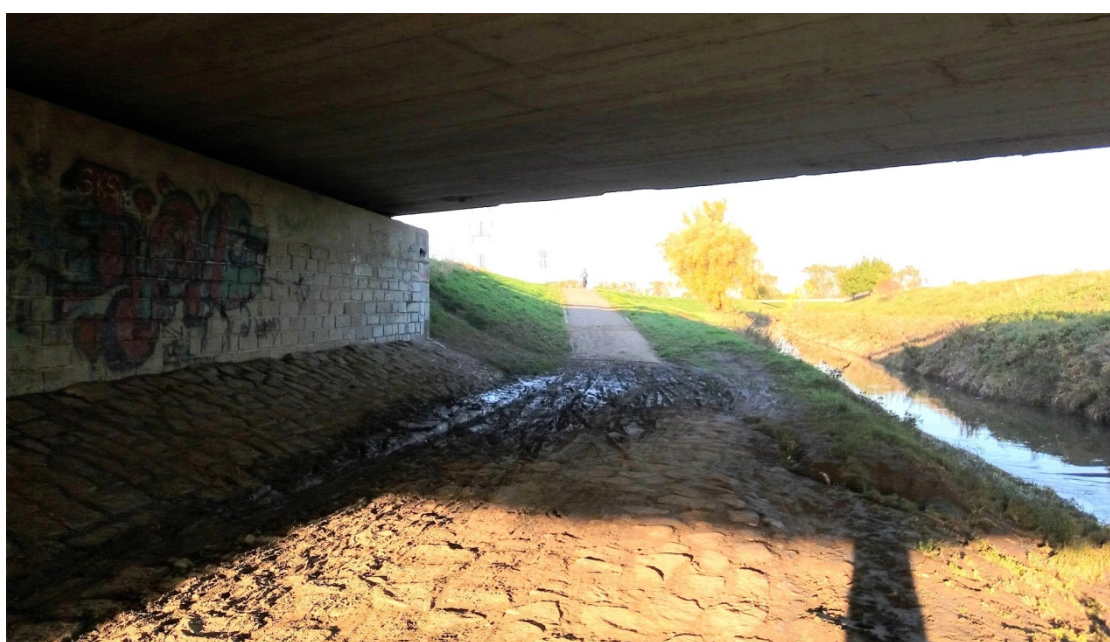
Situaci v okolí mostu zachycují přiložené fotografie:

Podjezdná výška i dostatečná šířka nábřeží zdánlivě poskytují dostatek prostoru pro zřízení kvalitního podjezdu cyklostezky. Ve skutečnosti značně proměnlivá hladina Litavy/Cézavy neumožňuje takové opatření a dle svědectví místních zdrojů se někdy rozlévá říčka až ke koruně hrází. To bylo zřejmě také příčinou konečného výsledku jednání s ŘSD: využití průchozího prostoru mostu je možné, ale nebudou zde povoleny žádné úpravy. Cyklostezka pod mostem tedy vůbec neexistuje. Jeden stavební objekt končí u mostu na blučinské straně a druhý začíná za mostem na měnínské straně. Projekt vůbec prostor pod mostem neřešil a proto i kamenné dláždění na nábřeží zůstalo původní.

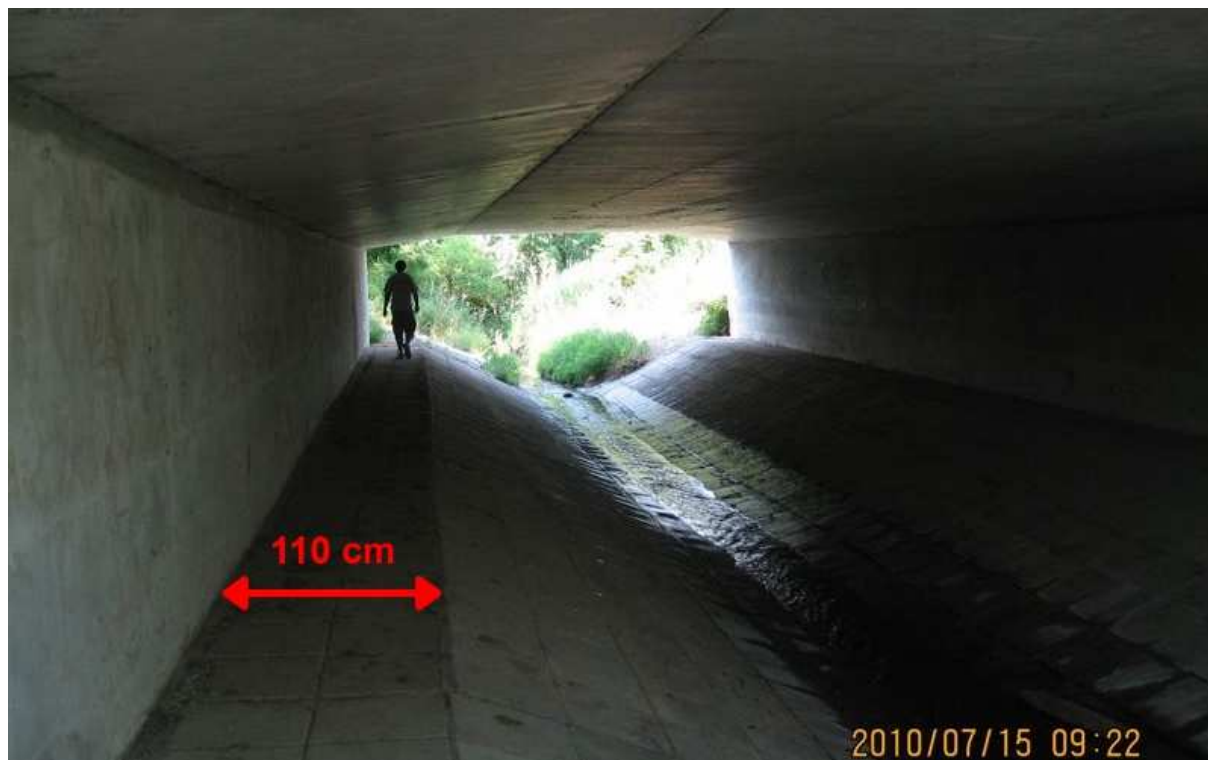
Následující fotografie dokumentují stav prostupu pod mostem před a po stavbě cyklostezky. Původní stav před započítím stavby cyklostezky:

Úpravu prostupu pod mostem projektoval původní autor projektu celého mostu (Ing. Malý, Dopravoprojekt Brno). Jeho autorizace úpravy mohla mít pro ŘSD váhu doporučujícího posouzení.

Navržená změna spočívala v úpravě opěrného svahu potoka se snížením původní bermy o cca 25 cm s ponecháním výstupku původní hmoty podél pilíře v šířce cca 20 cm. Tím došlo k rozšíření bermy na cca 155 cm, potom celková volná šířka včetně ponechaného výstupku je cca 175 cm. Snížením dráhy podjezdu bylo zároveň dosaženo dostatečné podjezdné výšky cca 235 cm. Tyto parametry umožňují podle Technických podmínek TP 179 Navrhování cyklistických komunikací obousměrný jednopruhový pás s možností vyhnutí cyklistů v dohledové vzdálenosti. To je důvodem osazení dopravních značek C14a Cyklisto sesedni z kola a vjezd z obou stran je také opatřen solárním osvětlením.

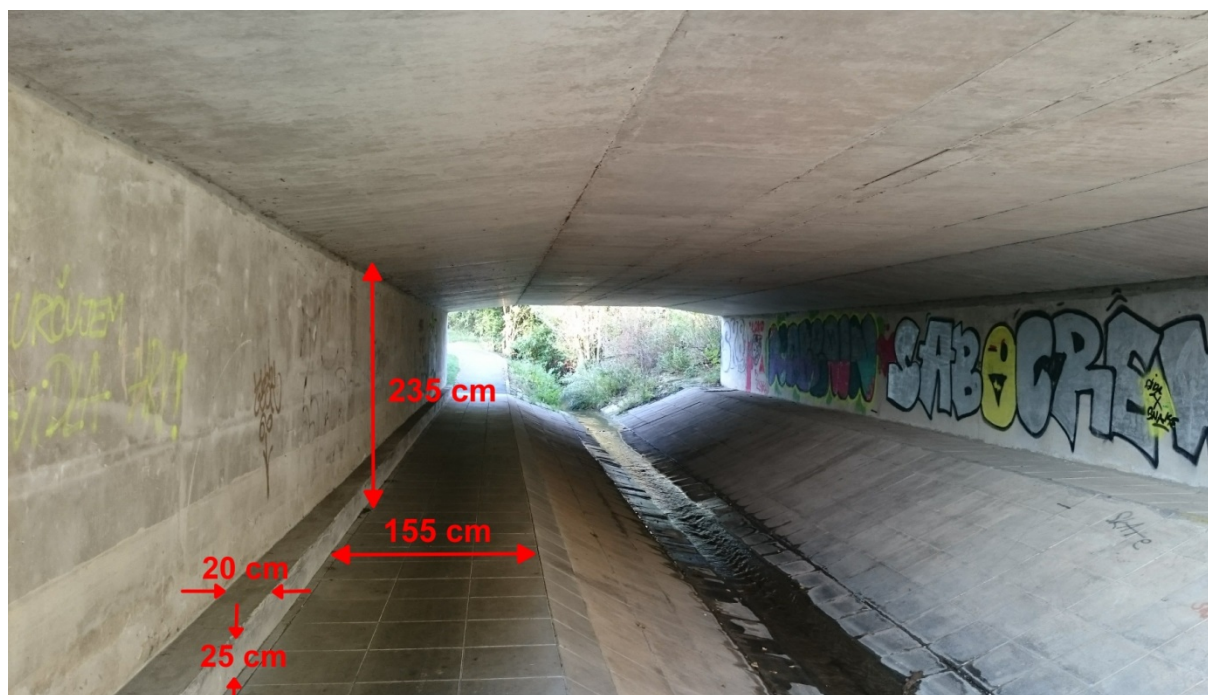
Stav po dokončení úpravy pro cyklostezku:

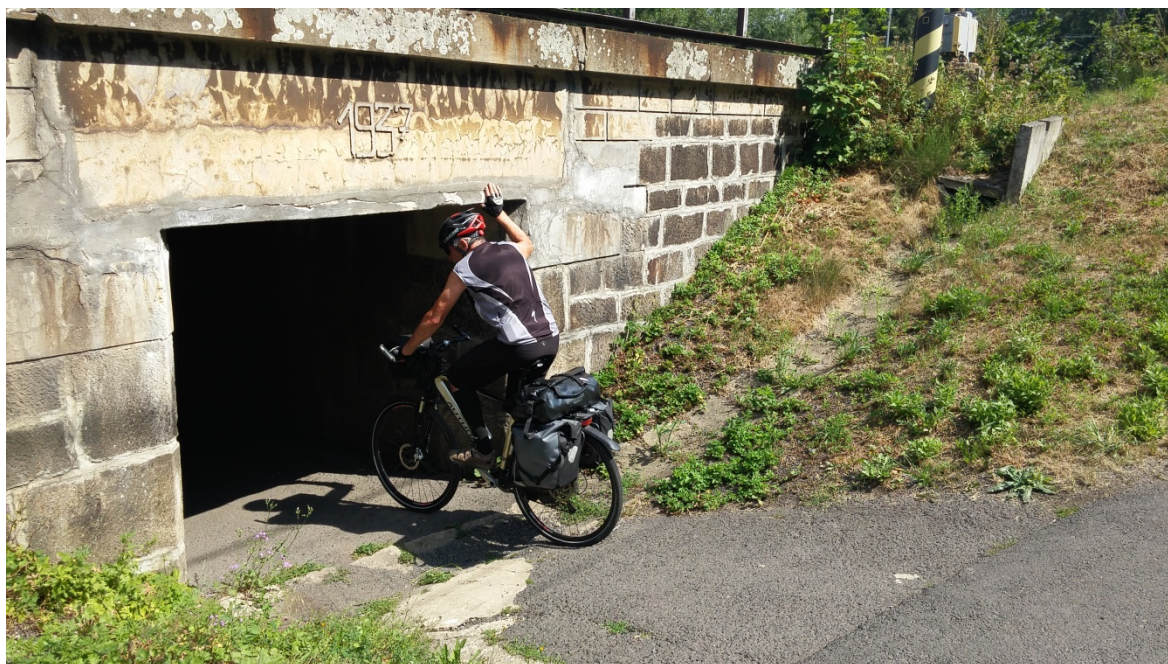
Cyklostezka Ohře (cyklotrasa I. tř. č. 6, Ostrov nad Ohří)

prostoru pod mostem o 15 cm vyhovuje podjezdná výška požadavku Technických podmínek TP 179 (225 cm) i normy ČSN 73 6201 (250 cm), citované ve ve zmíněném Vyjádření ŘSD. Kromě čistě technického hlediska hraje roli také porovnání potenciálního snížení komfortu uživatelů prostupu pod mostem v důsledku hraniční podjezdné výšky v porovnání s přínosy, tedy bezpečným mimoúrovňovým překonáním bariéry s minimem námahy a spotřeby času. Na realizovaných cyklotrasách a cyklostezkách se vyskytují řešení, která jasně ukazují, co tito uživatelé preferují, viz přiložené obrázky.

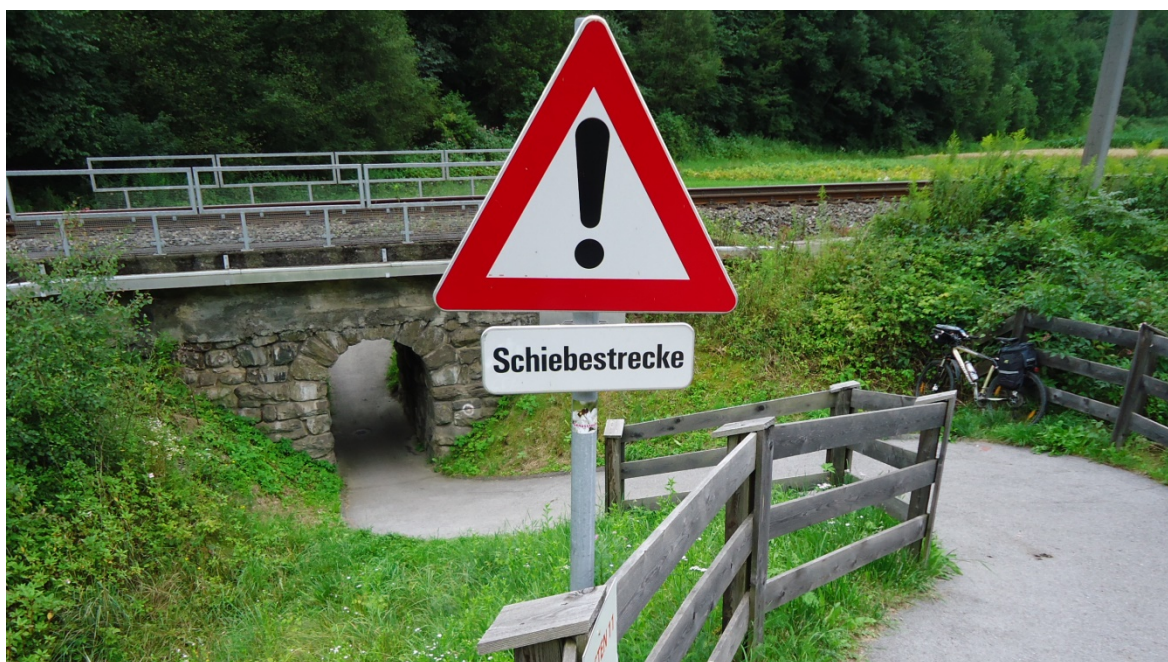
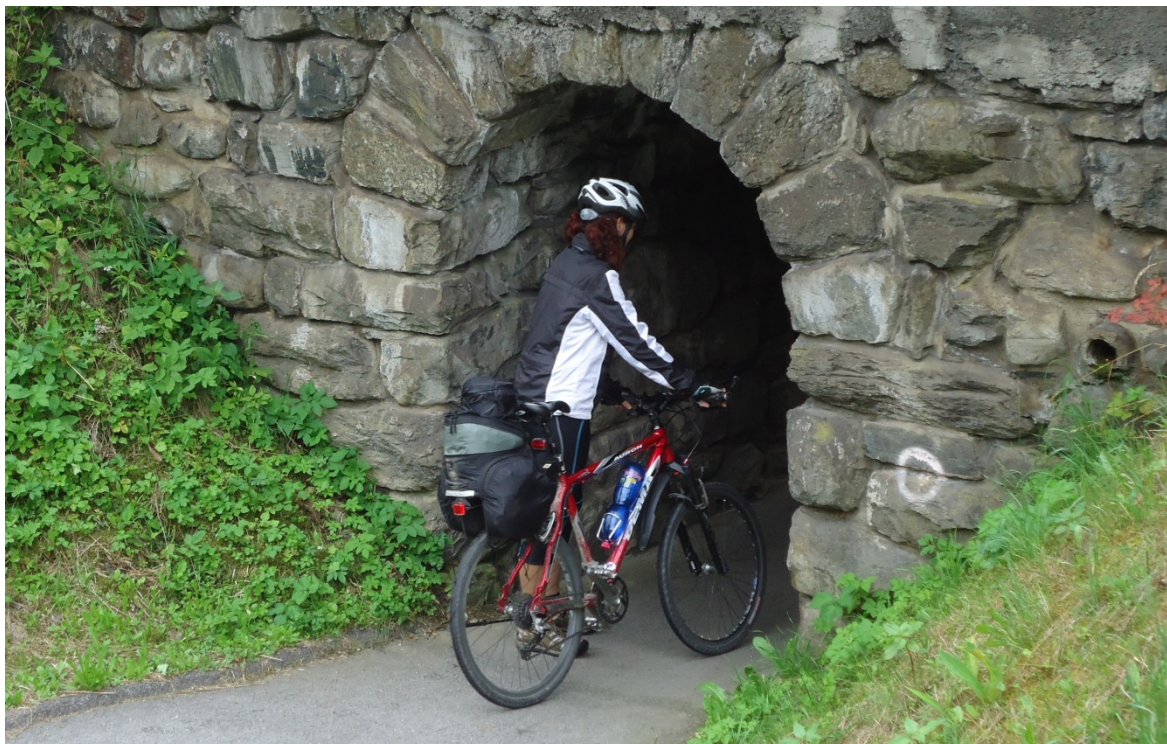
Innská cyklostezka (Innradweg, Roppen, Tyrolsko)
obr. 1
